## **El departament d'Economia i Finances obre un expedient sancionador a Endesa i arxiva els 15 expedients restants per l'apagada del 8 de març a Girona**

- **L'expedient detecta deficiències en la gestió que Endesa va fer de la informació i comunicació, infracció que es pot sancionar amb fins a 6 milions d'euros de multa**
- **La instrucció de l'expedient informatiu continuarà per determinar l'existència de presumptes incompliments de la normativa pel que fa a la gestió de la reposició del servei**
- **Les anàlisis realitzades pel Laboratori General d'Assaigs i Investigacions no detecten fatiga ni deteriorament en els suports**
- **El Servei de Meteorologia de Catalunya qualifica la nevada de precipitacions de nivell de risc 2, el màxim de la seva escala**
- **El Col·legi d'Enginyers Industrials calcula que els suports van rebre sobreesforços de més del 300% del que exigeix la normativa**

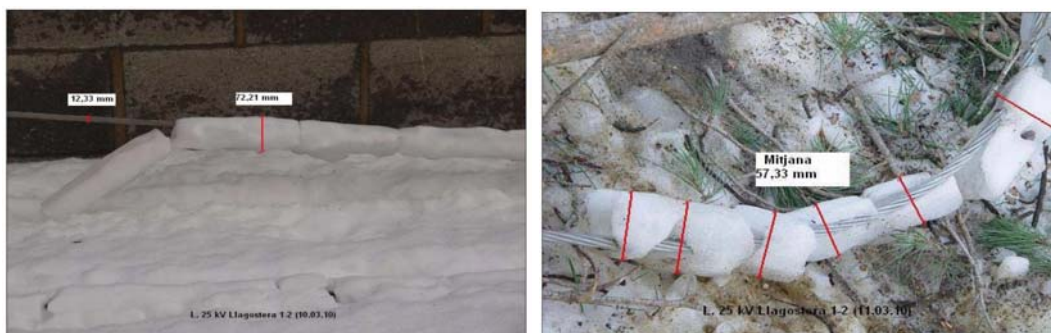
La neu humida es va acumular en els conductors elèctrics, generant maniguets de gel d'un diàmetre entre 8 i 15 vegades superior al del cable. Aquests maneguets, combinats amb el vent, van sotmetre els suports a sobrecàrregues entre 3 i 5 vegades superiors a les que estableix la normativa. Tant el Col·legi Oficial d'Enginyers Industrials de Catalunya com el Col·legi d'Enginyers de Camins, Canals i Ports apunten que els sobreessors a què es van sotmetre els conductors van oscil·lar entre el 266% i el 1.200% del que marca la normativa.

Imatges de maneguts de gel en una línia de 25 kV

- Elaborar un estudi de les línies en servei a les zones de menys de 500 metres d'alçada per instal·lar, en el període de sis mesos, reforços o proteccions a les àrees amb risc de repetició del fenomen de maniguets de gel
