Informe del Servei Meteorològic de Catalunya sobre el tornado que va afectar Cabanes i Masarac el 16 de maig

28 de maig de 2024

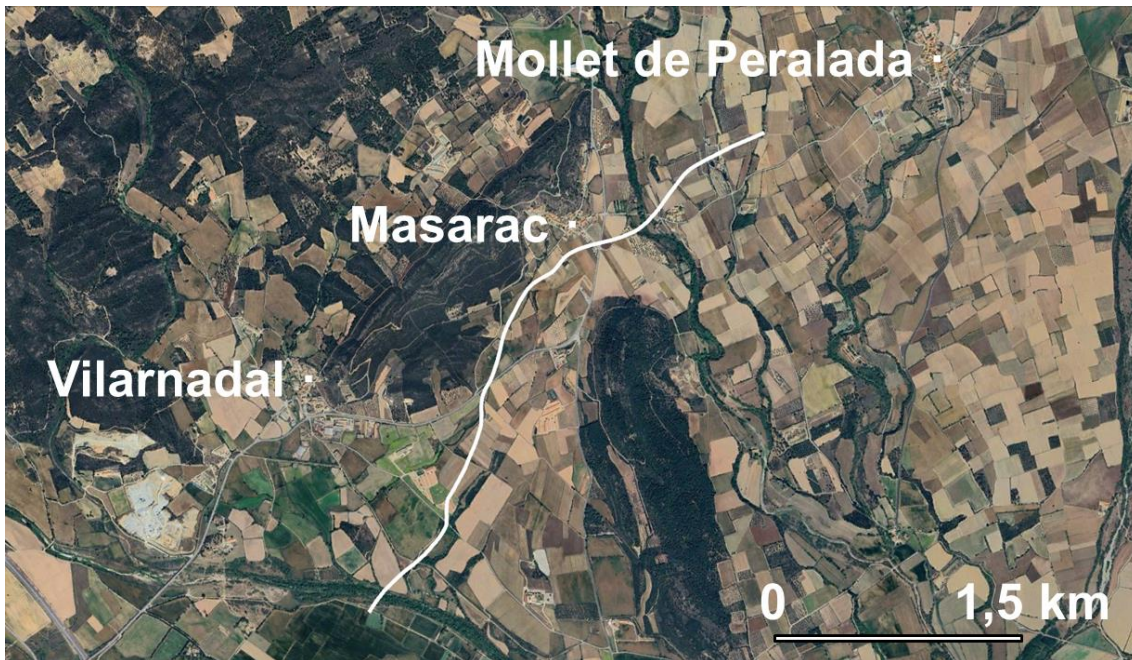
Al llarg de la resta del recorregut va afectar algunes vinyes i camps de conreu, i també va trencar branques i tombar o escapçar arbres. El fibló es va dissipar 6 minuts més tard al sud-oest de Mollet de Peralada, encara al terme municipal de Masarac, tal com es mostra al mapa.

La franja de danys va assolir una amplitud màxima de 80 metres, tot i que durant bona part del recorregut oscil·lava entre 30 i 40 metres, i una longitud de 4 km. S'estima que va ser d'intensitat IF1,5, segons l'escala internacional de Fujita (180 km/h amb un marge d'error de $\pm 20\%$). Tota aquesta informació s'ha pogut obtenir a partir dels resultats del treball de camp que es va dur a terme l'endemà de l'episodi, el 17 de maig, de l'anàlisi de les dades de models meteorològics, d'eines de teledetecció i d'estacions meteorològiques i del testimoni de les persones que van veure el fenomen.

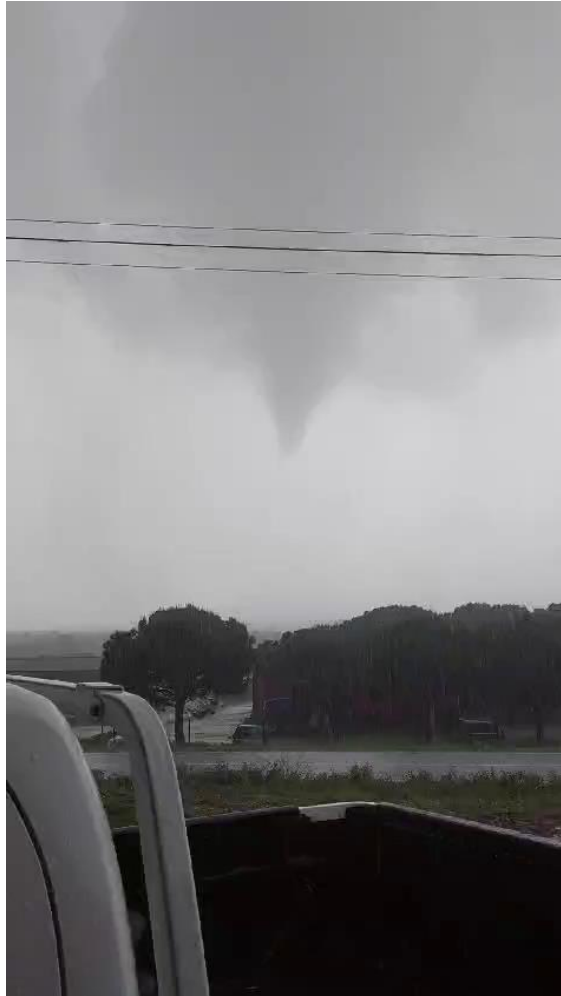
Com que el tornado es va produir en una zona de poca densitat de població i enmig d'un xàfec que anava acompanyat de pedra i d'aparat elèctric, hi ha pocs testimonis gràfics del fenomen. Ara bé, des de Vilarnadal, al terme de Masarac, es va poder captar el moment en què es començava a formar el tornado. S'observa un núvol en forma d'embut que penja de la base del cumulonimbus, que rep el nom de tuba (imatge de Lluís Pagès).

La captura és de les 11.44 TU (13.44 h) i està feta a no més d'1,3 km de distància del fibló. No s'observa el contacte del vòrtex amb la superfície, de manera que tot indica que es tracta de poca estona abans que es registressin els primers danys a la vora del riu Llobregat d'Empordà.

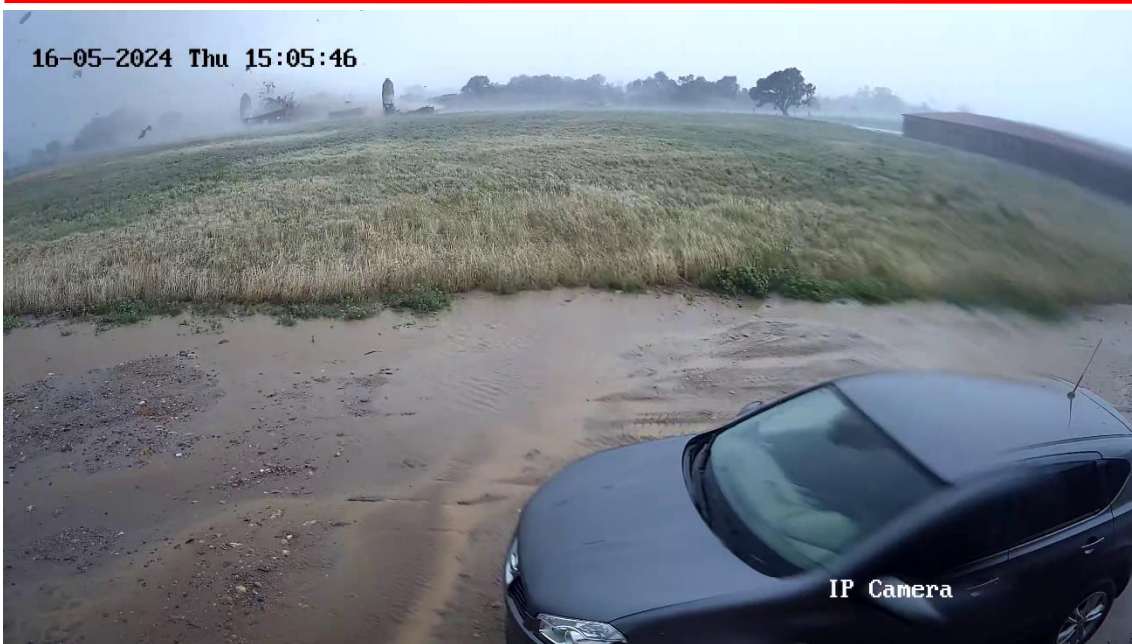
Per altra banda, la càmera de seguretat de la finca afectada (cedides per Pau Galceran) va poder registrar el pas del fibló per la granja, a poc més de 150 metres de distància.

En un primer moment, a les imatges es pot veure com s'alcen branques trencades a la part dreta del camp de visió. Tot seguit, el remolí s'acosta cap a l'explotació ramadera alhora que els arbres que hi ha a la part central són sacsejats pel fort vent. Finalment, s'observa com s'aixeca la coberta i es tomba les parets de dues naus i un cobert.
