L'arrossegament de 43.000 arbres a la conca del riu Francolí, principal causa dels danys provocats per la riuada de fa un any

- Un estudi de la Universitat Politècnica de Catalunya (UPC) encarregat per l'ACA desvetlla que la suma de l'elevat cabal del riu amb l'aportació excepcional de vegetació va arrassar 160 hectàrees de conreus i terreny forestal
- Es recomanen mesures com l'eixamplament de la llera d'aigua amunt del pont principal de l'Espluga, la col·locació d'estructures en alguns punts per retenir la vegetació arrossegada i l'ampliació de la capacitat de desguàs d'alguns ponts, entre d'altres accions
- En un any i per via d'emergència, l'Agència ha invertit 3,6 MEUR en la conca del Francolí, amb 50 actuacions ja pràcticament finalitzades

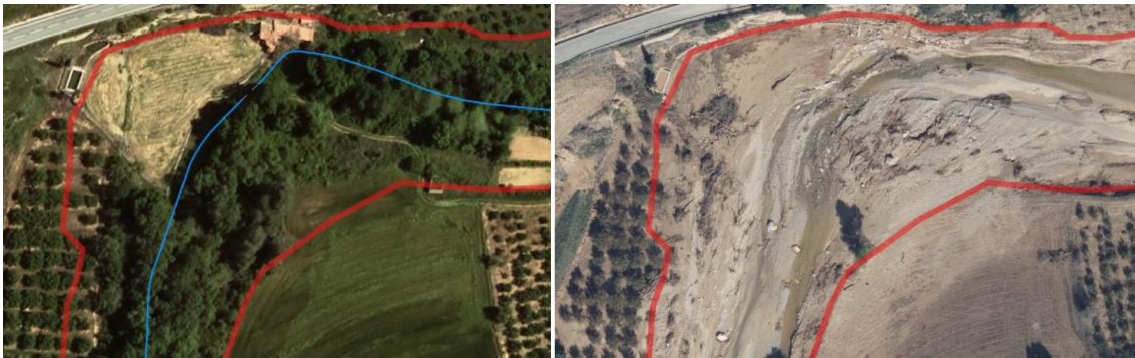
Efectes de la riuada a Vimbodí i Poblet (abans i després).
