Informe del Servei Meteorològic de Catalunya sobre el tornado que va afectar Cabanes i Masarac el 16 de maig

28 de maig de 2024

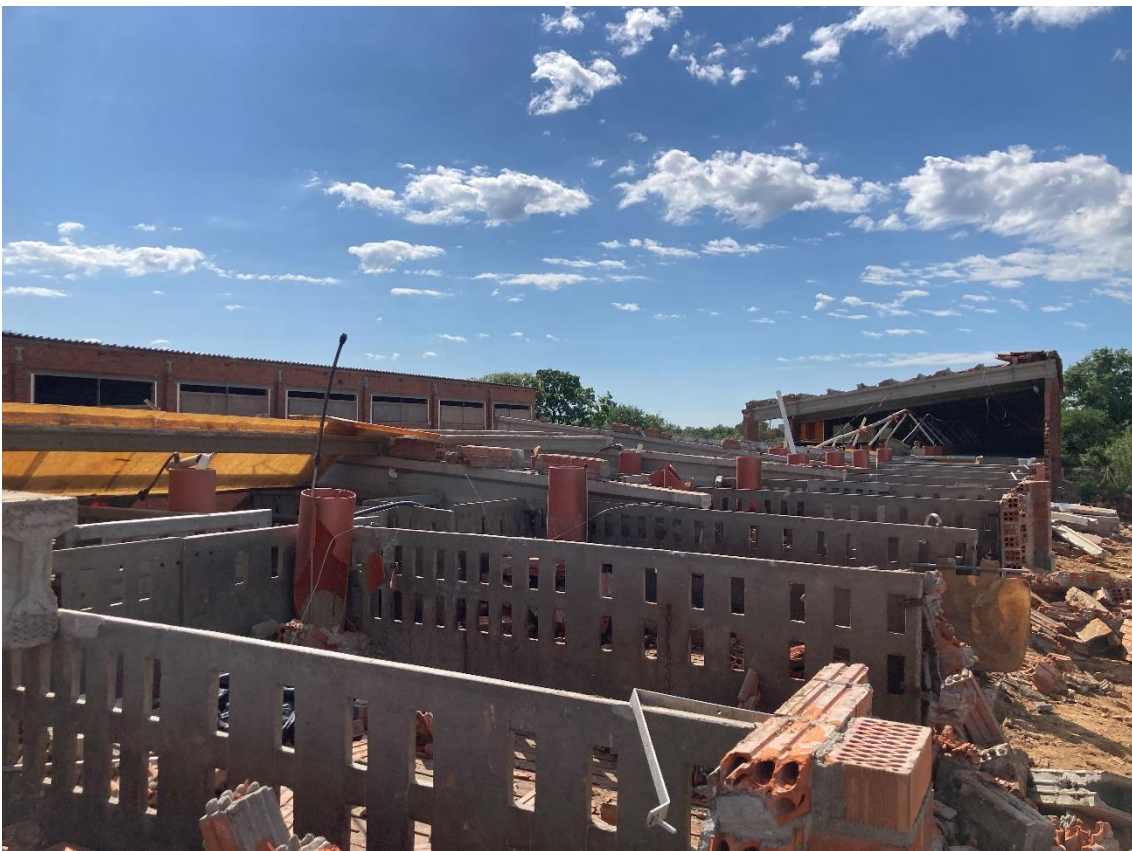
La força del vent va fer cedir la meitat superior de les parets exteriors d'una de les naus i, conseqüentment, l'estructura de la coberta va caure. En un altre dels espais el tornado es va endur part de la coberta de teules. A més, es van observar restes de teules i fragments de fibrociment incrustats en elements com portes i finestres, talment com si fos metralla.
