## Comencen les obres de reparació del badalot del Portal de l'Assumpta al Monestir de Santes Creus d'Aiguamúrcia

- La intervenció consistirà en l'arranjament de les patologies causades per la caiguda d'un llamp sobre el remat de la torre i la seva coberta, malmesa per la continuada entrada d'aigua i tindrà una durada de tres mesos

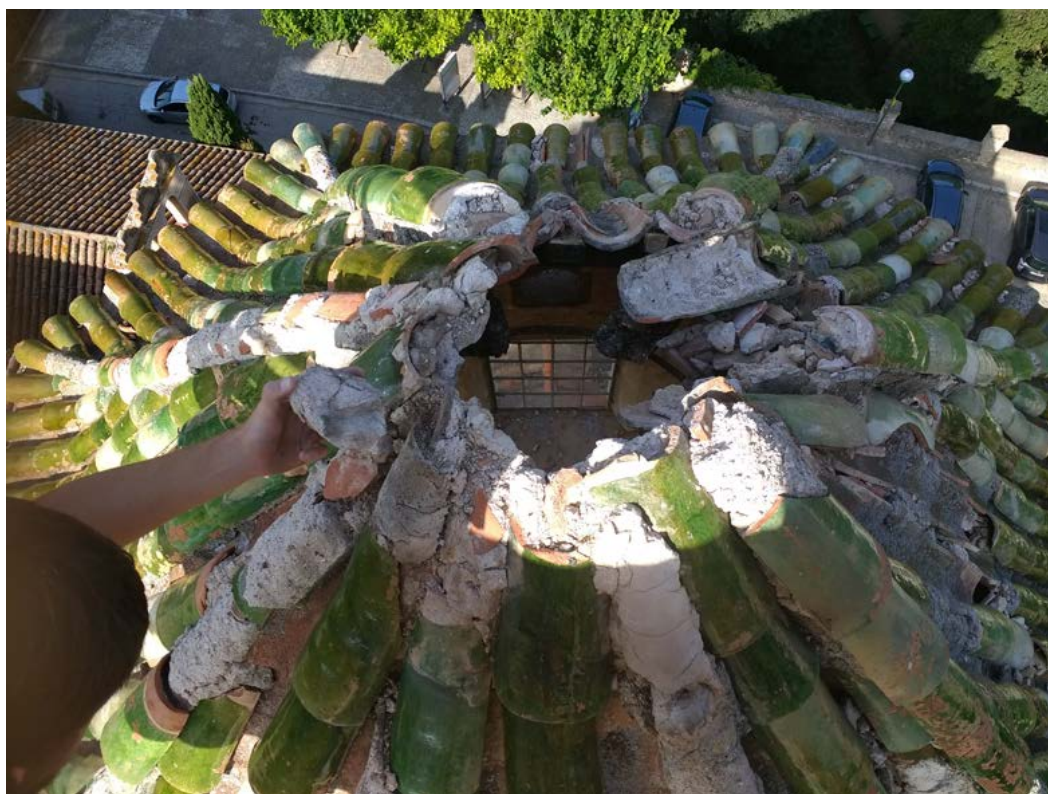
Vista de l'estat actual del badalot del Portal de l'Assumpta al Monestir de Santes Creus d'Aiguamúrcia.

A la zona de la torre es preveu substituir els elements de fusta i les teules que ho requereixin, en aquest cas seran vidriades, semblants a les actuals. Es col·locarà una anella metàl·lica a l'interior per evitar l'obertura dels paraments. I s'instal·larà un parallamps al centre de la coberta per evitar que un llamp torni a fer-la malbé. Pel que fa a les golfes també es preveu substituir els elements de fusta que hagin quedat malmesos i s'aplicarà un tractament a la resta, així com els elements ceràmics. Finalment, s'extraurà la vegetació existent i es rejuntarà la unió entre les peces a tots els paraments. A la part inferior de la torre es repicaran els arrebossats amb perill de despreniment, es tancaran les vies d'aigua i es refaran les parts degradades amb morters de calç.
