El badalot del Portal de l'Assumpta torna a lluir al Monestir de Santes Creus d'Aiguamúrcia

- La intervenció ha consistit en reparar les destrosses produïdes per la caiguda d'un llamp sobre el remat de la torre i la seva coberta, malmesa per la continuada entrada d'aigua

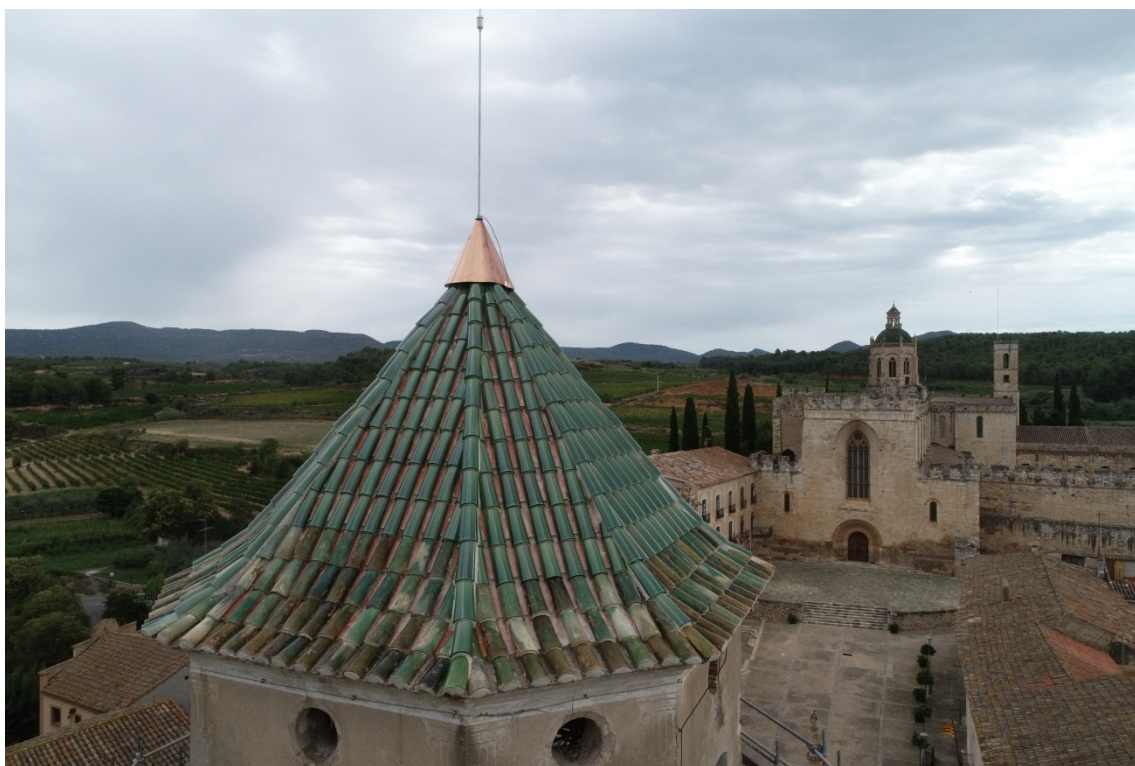
Vista les obres del badalot del Portal de l'Assumpta al Monestir de Santes Creus d'Aiguamúrcia.

La intervenció s'ha centrat en reparar les patologies causades per la caiguda d'un llamp l'any 2018 sobre el remat de la torre i la seva coberta, malmesa per

la continuada entrada d'aigua. En aquest sentit, l'any passat, durant el procés de preparació dels treballs, ja es va executar una actuació d'urgència per evitar una major degradació.

Les obres han consistit en substituir els elements en mal estat, conservant aquells que siguin recuperables. A la zona de la torre s'han substituït els elements de fusta i les teules que estaven en mal estat per unes altres de vidriades, semblants a les actuals. També s'ha col·locat una anella metàl·lica a l'interior per evitar l'obertura dels paraments i instal·lat un parallamps al centre de la coberta per evitar que un llamp torni a fer-la malbé. I pel que fa a les golfes també s'han substituït els elements de fusta malmesos i s'ha aplicat un tractament a la resta, així com els elements ceràmics.

Finalment, s'ha tret la vegetació existent i rejuntat la unió entre les peces a tots els paraments. A la part inferior de la torre s'han repicat els arrebossats amb perill de despenjament, tancat les vies d'aigua i refet les parts degradades amb morters de calç.
