# Pla d'actuacions de restauració d'activitats extractives 2022-2027

# Restauració efectuada a Can Magí Vidal

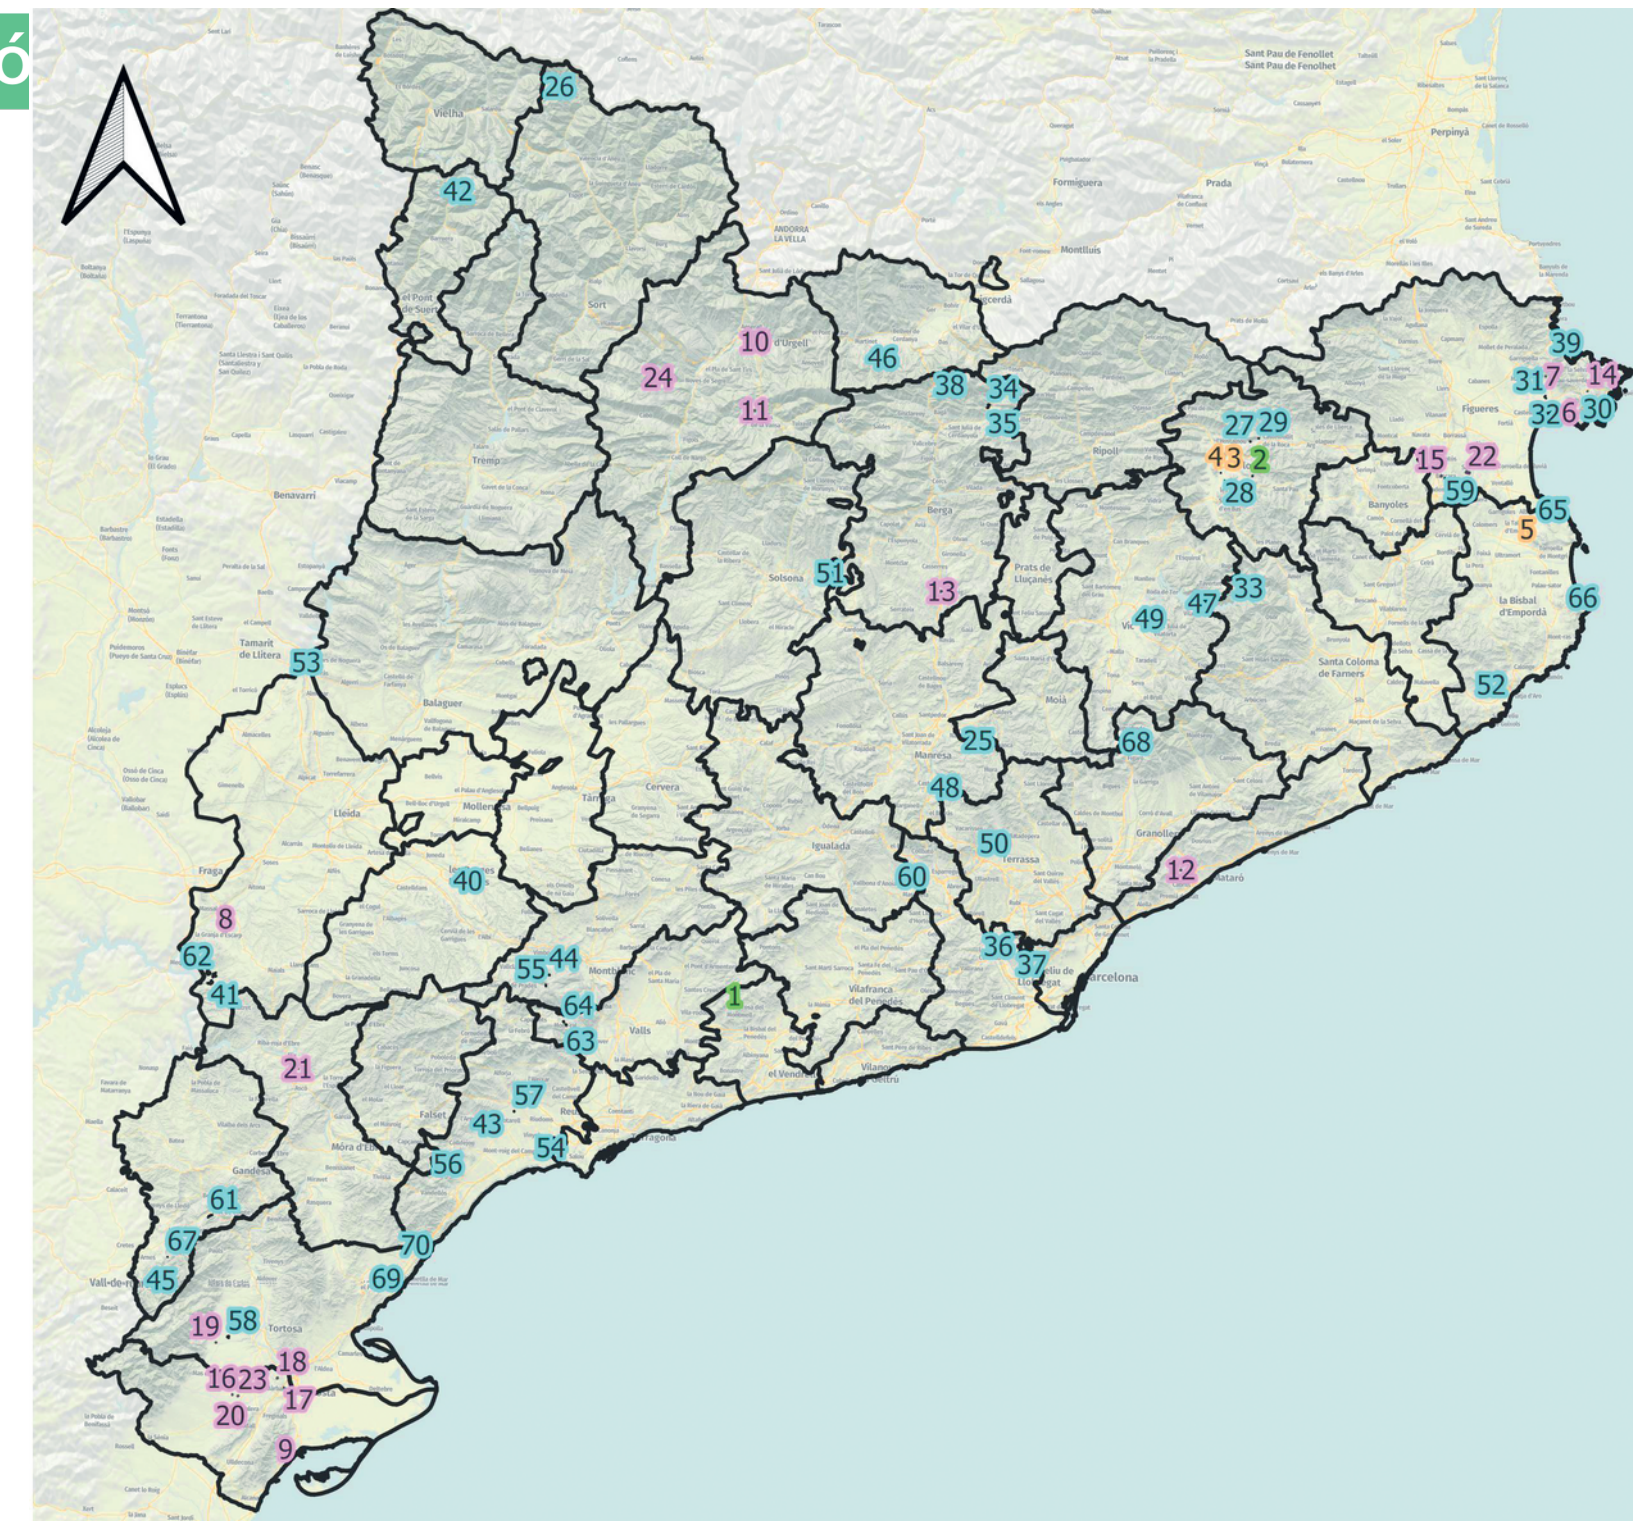
- Finalitzada
- Obres en curs
- Projecte en redacció
- Sense iniciar

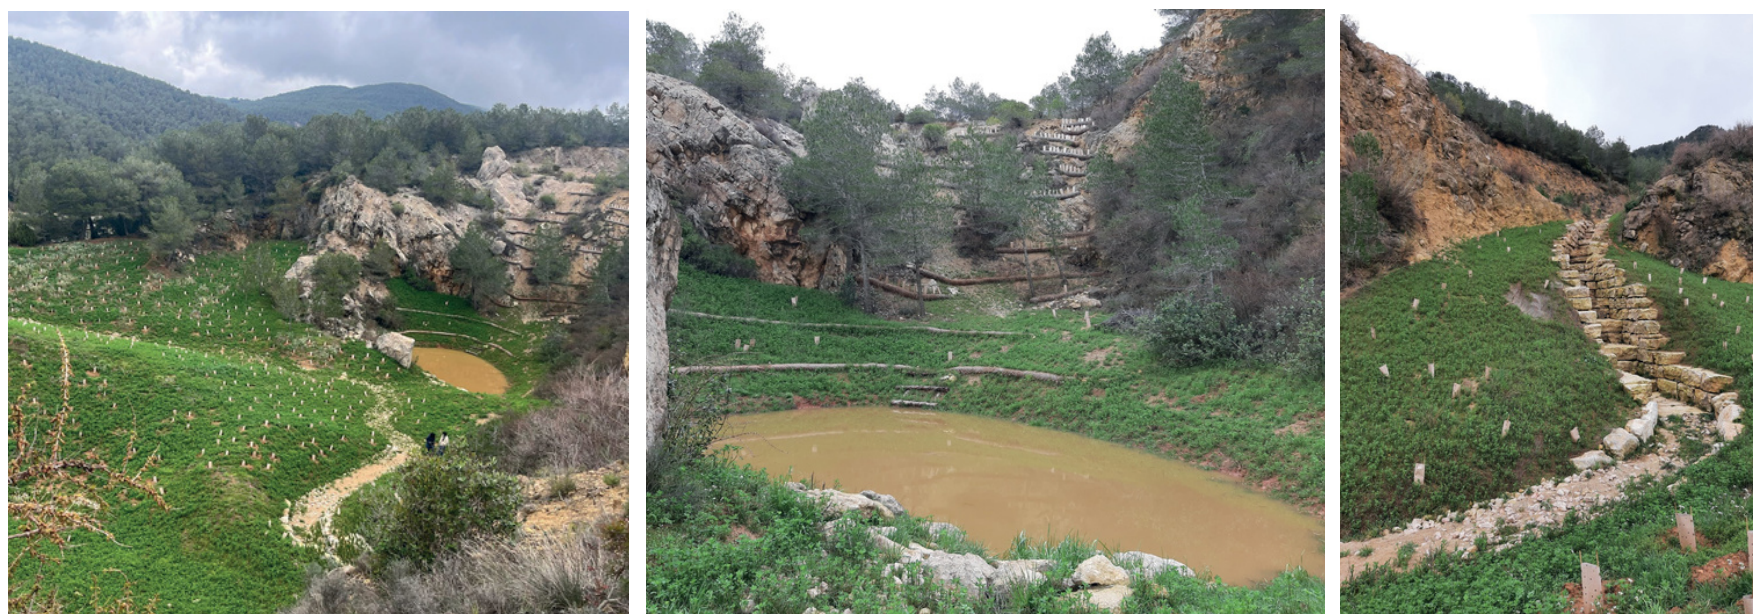
Obra finalitzada

- ✓ S'hi ha implementat una morfologia Geofluv, que permet disminuir els fenòmens d'erosió i l'acumulació d'aigües pluvials en dues basses temporals, dins de l'àmbit de la pedrera
- ✓ S'hi han construït canalitzacions amb escullera que permeten el drenatge de les aigües cap a les basses
- ✓ Posteriorment s'hi han plantat espècies autòctones i en les zones amb més desnivell s'ha aplicat una hidrosembra sobre fibra de coco
- ✓ Es van desmantellar les antigues instal·lacions de formigó, es van retirar diverses tipologies de residus i es va habilitar un camí a través de l'àmbit de la pedrera, que connecta amb un itinerari de senderisme
